Природные селевые потоки на Западном Кавказе в районе Сочи

Natural debris flows in the Western Caucasus, Sochi area

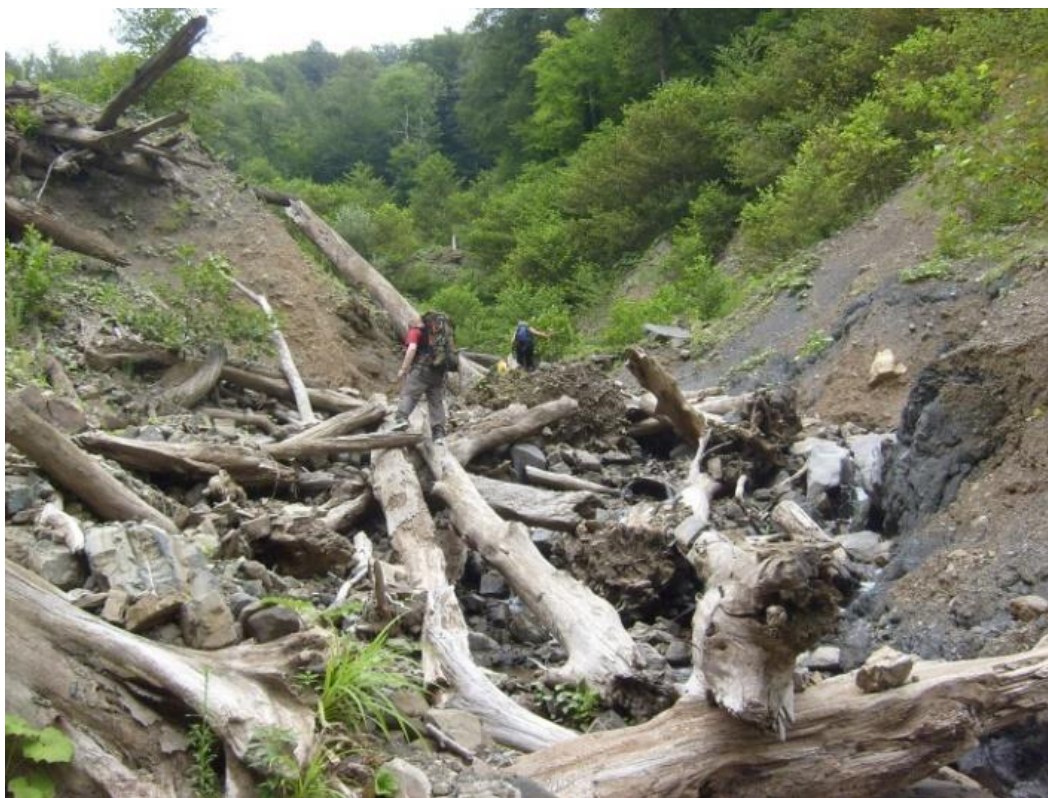
Рис. 2. Зона транзита селевого потока на реке Кепша. Фото И.В. Крыленко

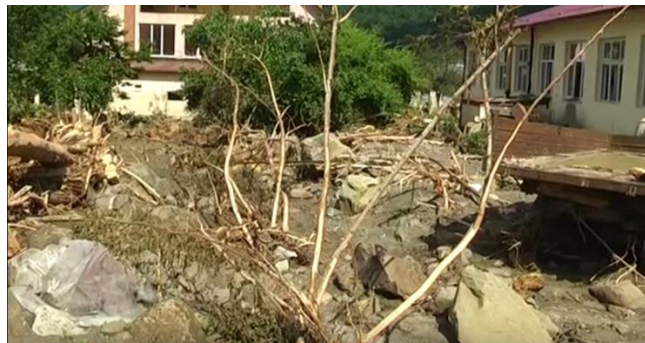
Рис. 4. Аул Тхагапш после селевого паводка. Фото пресс-службы ЮРПСО МЧС России

4–5 июня 2016 г. в Лазаревском выпало 201 мм осадков за сутки, 90 мм за 1 ч с 22.00 до 23.00 04 июня 2016 г. Ночью на 5 июня через село Тхагапш сошел грязекаменный селевой поток (рис. 4). В районе поселка Солоники был разрушен мост через реку Цуквадж. В Лазаревском районе повреждены дороги и жилые дома, в некоторых населенных пунктах прекращено электроснабжение. По словам местных жителей, в ауле Тхагапш это было уже третье наводнение, предыдущее было в 2013 г. [Шапсугова, 2016].

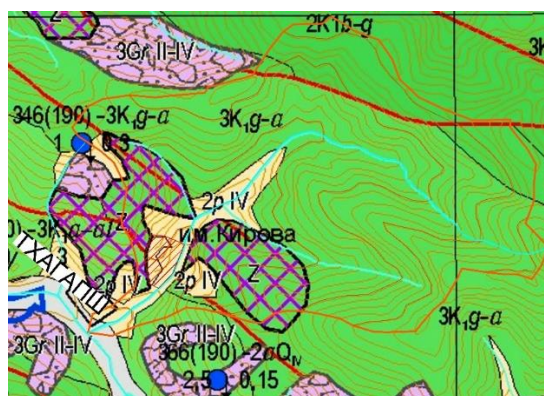
Рис. 5. Фрагмент гидрогеологической карты [Отчет ФЦП, 2007]. Бассейн реки Бжижу. Условные обозначения: 2pIV – пролювиальный голоценовый водоносный горизонт: щебнисто-глыбовые, валунные и глинисто-дресвяные отложения; 3K₁g-a – готеривско-аптский относительно водоупорный горизонт: глины, алевролиты, песчаники; 3Gr II-IV – нерасчлененный верхненеоплесточеново-голоценовый водоупорный горизонт гравитационного комплекса отложений, сложенный дресвяно-глинистыми отложениями с включением щебня, глыб, отторженцев, глин и суглинков. Остальные обозначения см. на рис. 3

Долину реки Бжижу, перпендикулярно руслу, пересекает второстепенный водоподводящий разлом, проходящий по срединной части обвала (рис. 5). Вышележащий склон обводнен, имеются родники.

Согласно гидрогеологической карте [Отчет ФЦП, 2007], срыв верхнего пласта грунта произошел по нижней границе отторженца коренных пород и верхней границе пролювиального голоценового водоносного горизонта с щебнисто-глыбовыми, валунными и глинисто-дресвяными отложениями.

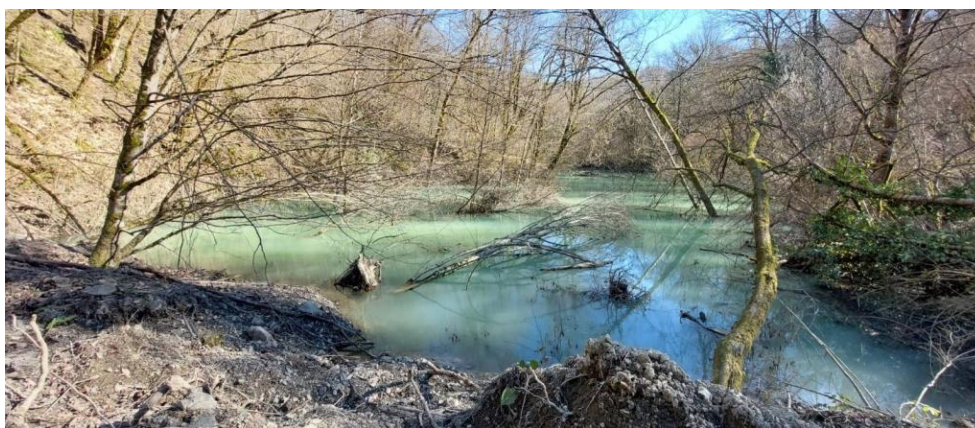
Рис. 6. Подпрудное озеро на реке Кутарха, образовавшееся в результате оползня в 2024 г. Фото М.Ю. Дзагания

На реке Кутарха, притоке реки Сочи бассейна Черного моря, селевые потоки в последние три десятилетия не наблюдались. Тем не менее, в ее долине присутствуют признаки того, что река является селеопасной: мощные эрозионные врезы, борозды, заполненные рыхлообломочным материалом, русло и террасы выполнены мощными отложениями рыхлых материалов, с неустойчивыми оползневыми крутыми склонами, подрезаемыми при проходе высоких вод. В начале 2024 г., в результате выпадения снежных осадков, половодья при потеплении и последующего наложения дождевого паводка, в долине реки Кутарха произошел срыв оползня с образованием подпрудного озера длиной около 200 м и шириной до 50 м, глубина – около 3 м, объем – около 20 000 м³ (рис. 6).

Активный оползень имеет длину по направлению сползания до 380 м, протяженность вдоль реки – до 220 м. Зона срыва отмечается на абсолютных отметках борта долины 280 м, низ оползня находится на отметке 130 м. Общая площадь пораженного участка около 9,5 га, мощность оценивается до 10 м. Объем тела оползня может достигать 160 тыс. м³.

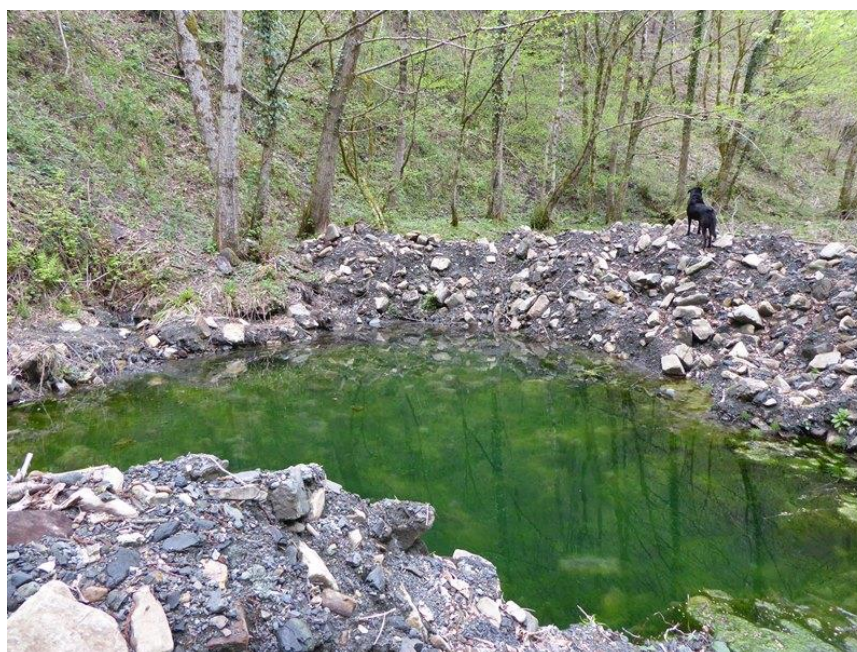
Рис. 8. Родник у подножия хребта Алек в пойме реки Кутарха, ныне погребенный под телом оползня, 2017 г. Фото Е.В. Дзаганя

Как следует из сведений гидрогеологической карты (рис. 7), оползень сошел в нижней части бассейна на границе пролювиального голоценового водоносного горизонта и нерасчлененного верхнеоплесточеново-голоценового водоупорного горизонта, в зоне выхода подземных вод (рис. 8) у подножия карстового массива Алек.
